## **Zdjęcia próbek z rysami uszczelnionymi Hydrostopem-Matą Penetrującą**

**Przygotował dr inż. Paweł Grzegorzewicz dn. 30 maja 2017r,  
Hydrostop ZWMI, ul Brzewska 10, 03-046 Warszawa,  
Uzupełnienia objaśnień z dnia 30.01.2020r.**

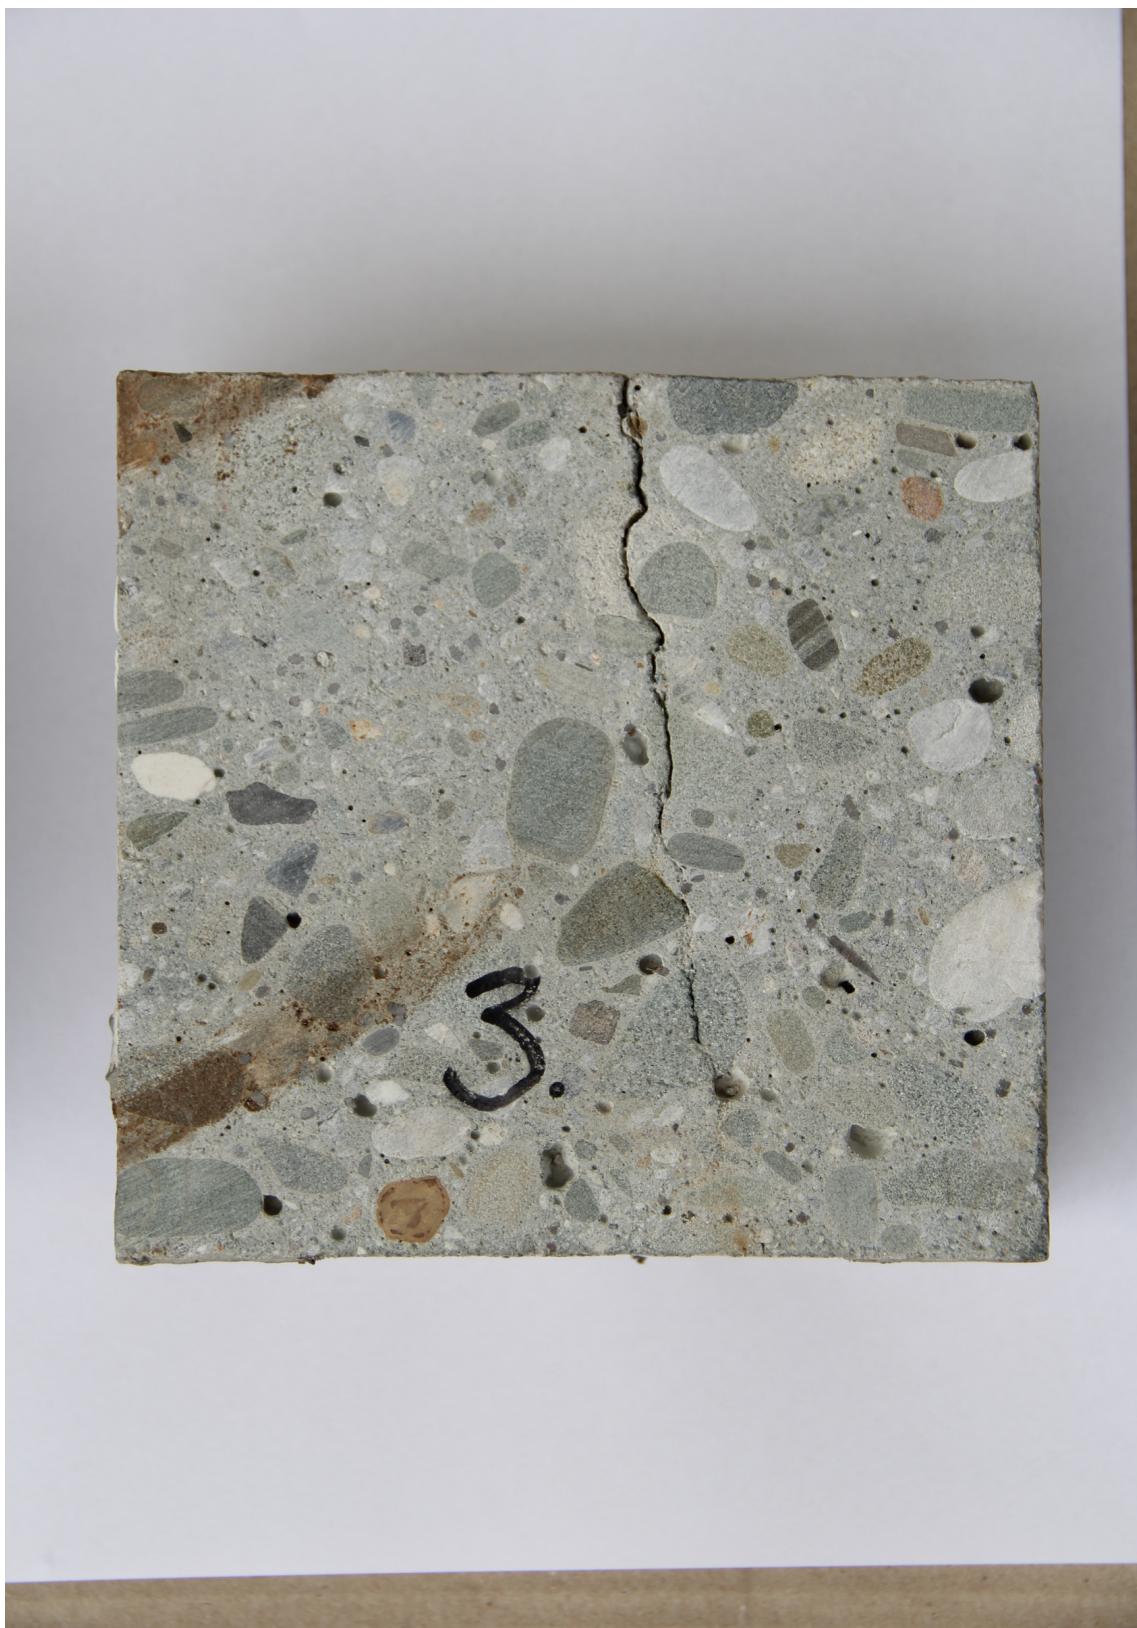
Do wykonania zdjęć użyto kostkę betonową o wymiarach 15x15x15cm z włóknem stalowym i pokrytą jednostronnie Hydrostopem-Matą Penetrującą. Kostkę poddano naciskowi prasy w ten sposób, że nastąpiło jej pęknięcie z utworzeniem rysy, która po jednej stronie była zamknięta, a po drugiej stronie miała rozwartość około 0,8mm. Tak wykonaną kostkę poddano wielotygodniowemu sezonowaniu w wilgoci. Następnie przetestowano ją na stanowisku badania wodoszczelności z podawaniem parcia wody od strony uszczelnianej - potwierdzając szczelność częściowo zarośniętej rysy. Na koniec kostkę przecięto na pół i wysuszono. W tym momencie stała się wyraźnie widoczna rysa - patrz fot. 1.

Fot. 1. Kostka z widoczną, częściowo zarośniętą rysą. Na przekroju kostki są też ślady brązowe po cięciu tarczą stalową, której pozostałości na powierzchni zamieniły się na brązowy tlenek żelaza. Zdjęcie w świetle dziennym.

Szerokość rysy w połowie kostki wysokości około 0,4mm, a niżej rysa jest częściowo lub całkowicie zarośnięta. Fotografia 2 przedstawia mały wycinek rysy częściowo zarośniętej wykonane w trybie dużego zbliżenia. Obserwując

Podsumowując, zdjęcia ukazują zarówno wgłębne działanie uszczelnienia, gdzie na fotografii 1 widoczne ślady uszczelnienia sięgają do głębokości 7 cm (w zależności od rozwartości rysy uszczelnienie może sięgać znacznie wyżej), jak i zdjęcia pokazują, że struktura uszczelnienia nie różni się optycznie od samej struktury betonu.

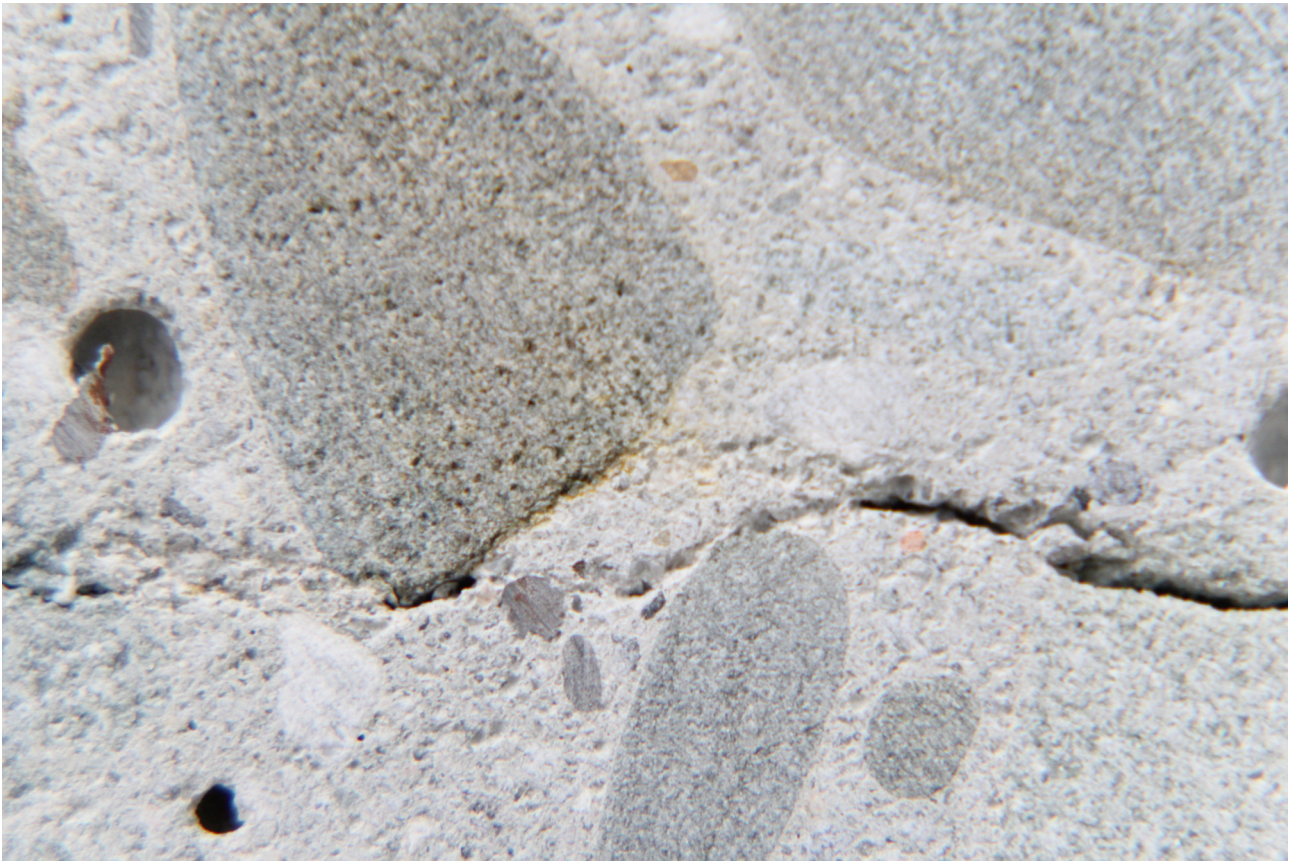
ten obraz w samym środku zdjęcia można wywnioskować, że rysa podstawowa podzieliła się na dwie mniejsze rysy tworzące figurę geometryczną podobną do równoległoboku i rysy te prawie całkowicie zarosły.

Fot. 2. Rysa w zbliżeniu – wydaje się pojawiać i znikać, co spowodowane jest procesem zarastania. Światło dzienne plus światło sztuczne.
